Planta baja débil y activa: seguridad estructural vs. activación económica en la Ciudad de México

José Manuel Arroyo Moreno
josemanuelarroyo125@gmail.com

Ingeniero Civil por la UNAM
Ingeniero Especialista en Construcción Urbana
por la UNAM
Alumno de Maestría en Urbanismo en la UNAM
Posgrado en Urbanismo

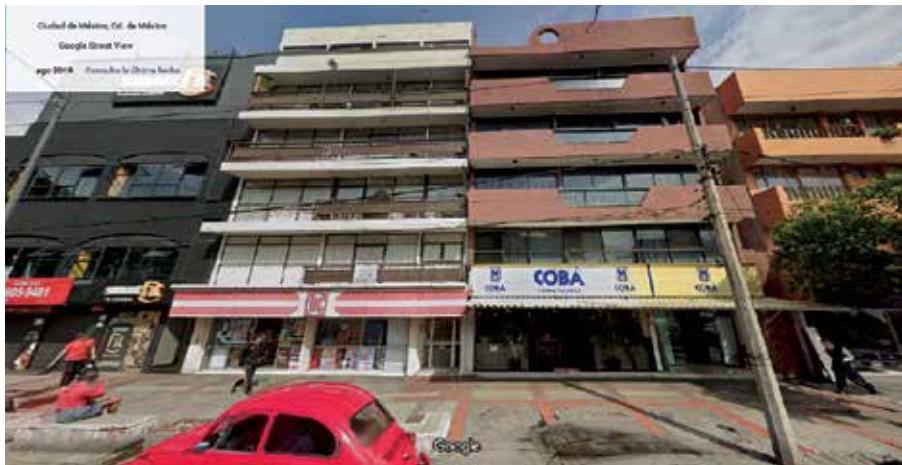
Figura 1. Plantas bajas activas sobre Av. Universidad, Col. Del Valle Centro, Benito Juárez, 03100, cdmx. Fuente: Google Maps, (2019).

Este diseño busca dinamizar la calle, creando un frente activo y atractivo para quienes transitan; generando un entorno seguro y animado (véase figura 1). Las plantas bajas activas promueven la interacción cotidiana entre residentes y visitantes, aportando una dimensión económica y social a las edificaciones.

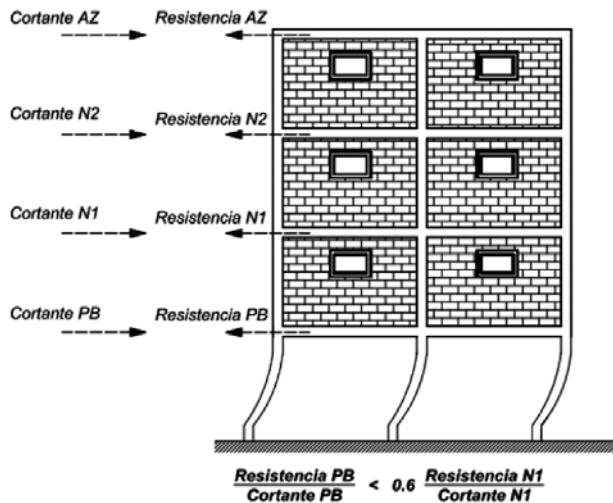
Figura 2. Planta baja débil. Fuente: modificado de SMIE, 2020.

La planta baja débil es un fenómeno estructural que compromete de manera crítica la estabilidad de los edificios durante eventos sísmicos. De acuerdo con las Normas Técnicas Complementarias para Diseño por Sismo de la Ciudad de México (CDMX), un edificio se clasifica como poseedor de una planta baja débil cuando: “el cociente de la capacidad resistente entre la fuerza cortante de diseño para el primer entrepiso es menor que el 60% de este mismo cociente para el segundo entrepiso y para más de la mitad de los entrepisos restantes” (SMIE, 2020: 63).

Lo anterior implica que el primer nivel presenta una rigidez considerablemente menor en comparación con los niveles superiores, lo que se traduce en una alta vulnerabilidad ante sismos (véase figura 2). La planta baja débil se manifiesta frecuentemente en construcciones donde el diseño arquitectónico prioriza grandes espacios abiertos en el nivel más bajo, a menudo para funciones comerciales, estacionamientos o servicios. Este tipo de configuración es especialmente susceptible al colapso parcial o total durante sismos de gran intensidad debido a su insuficiente resistencia y rigidez en el nivel más bajo de la estructura. En zonas sísmicamente activas, como la CDMX, este problema estructural ha sido ampliamente documentado y representa un desafío crítico en la ingeniería civil, donde se busca equilibrar la funcionalidad de los espacios abiertos con la seguridad estructural del edificio.

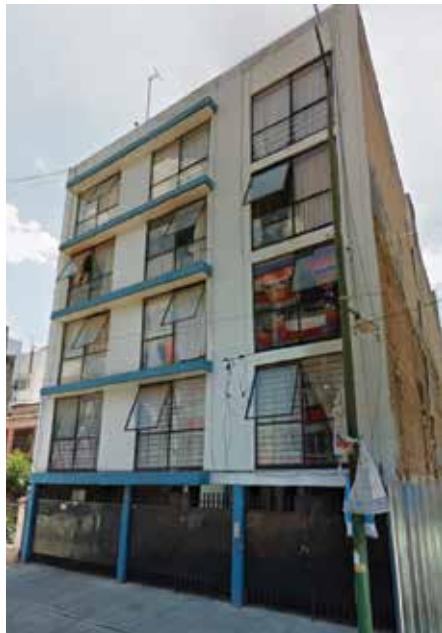
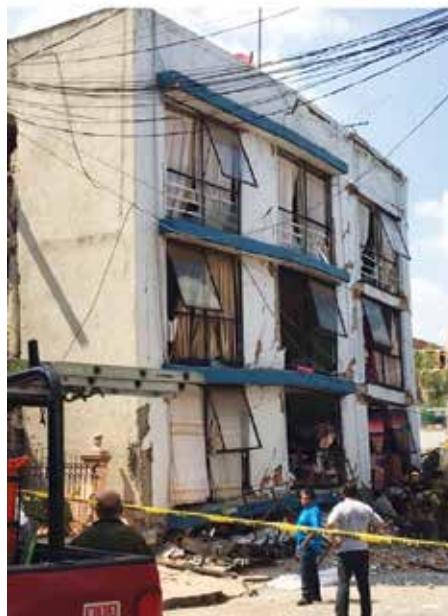
a) Antes del sismo.

b) Despues del sismo.

Figura 3. Colapso parcial⁶ tras sismo del 19 de septiembre de 2017 en la calle Saratoga, núm. 714, colonia Portales Sur, alcaldía Benito Juárez, CDMX.

⁶ El daño en este edificio multifamiliar fue causado por un colapso parcial tras el sismo del 19 de septiembre de 2017, atribuido a la condición de planta baja débil. Este caso también refleja la coexistencia de una planta baja activa, ya que este espacio se destinó para uso de estacionamientos, contribuyendo a la funcionalidad y dinamismo del entorno urbano.

De acuerdo con José Manuel Arroyo, la presencia de plantas bajas débiles contribuyó significativamente a la presencia de daños graves (véase figura 3) en múltiples edificaciones, ocasionando pérdidas de \$15 458 404 305.98 pesos en la CDMX (2023: 86).

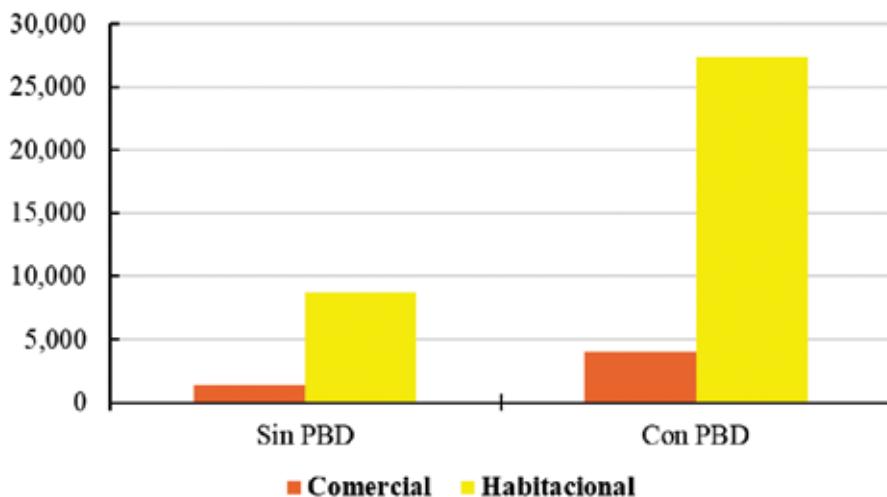
Figura 4. Análisis de la condición de Planta Baja Débil (PBD) para registros de la alcaldía Benito Juárez, CDMX. Fuente: elaboración propia.

- Uso de suelo comercial: de los 5 421 registros correspondientes a este uso, 1 424 registros no cumplen; sin embargo, 3 997 registros sí presentan esta condición.
- Uso de suelo habitacional: de los 35 993 registros totales, 8 676 registros no cumplen con la condición, mientras que 23 317 registros sí la cumplen.

Estos resultados fueron representados gráficamente (véase figura 4), considerando únicamente los usos comerciales y habitacionales, lo cual evidenció la magnitud crítica del problema en la alcaldía Benito Juárez.

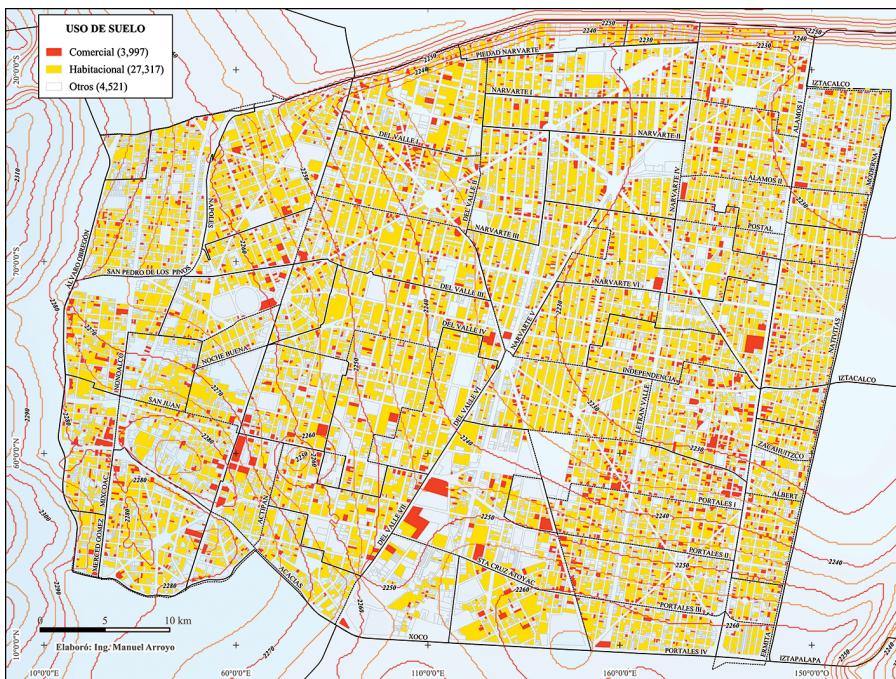
Figura 5. Coexistencia de la planta baja activa y la planta baja débil en la alcaldía Benito Juárez, CDMX.
Fuente: elaboración propia con datos de la ADIP (2021).

El mapeo georreferenciado mediante SIG evidenció patrones críticos en la distribución de inmuebles con coexistencia de plantas bajas activas y débiles. Las áreas con mayor concentración de estas condiciones se ubicaron principalmente en las colonias Del Valle, Narvarte y Nápoles. Estas zonas destacan no solo por la densidad de edificios vulnerables, sino también por su alta actividad comercial, lo que aumenta la exposición al riesgo en caso de un evento sísmico.

El análisis también reveló que los edificios con esta problemática tienden a agruparse cerca de ejes viales principales, como Av. Insurgentes y Av. Universidad. Estas correlaciones señalan que las intervenciones prioritaria-

Los registros se georreferenciaron bajo SIG (véase figura 5). Se encontró que el promedio de niveles de los edificios que cumplen con la condición de planta baja activa con planta baja débil es de tres niveles, tanto en uso comercial como habitacional. Asimismo, el promedio del año de construcción de estos edificios es 1975 para los registros comerciales y 1978 para los habitacionales.

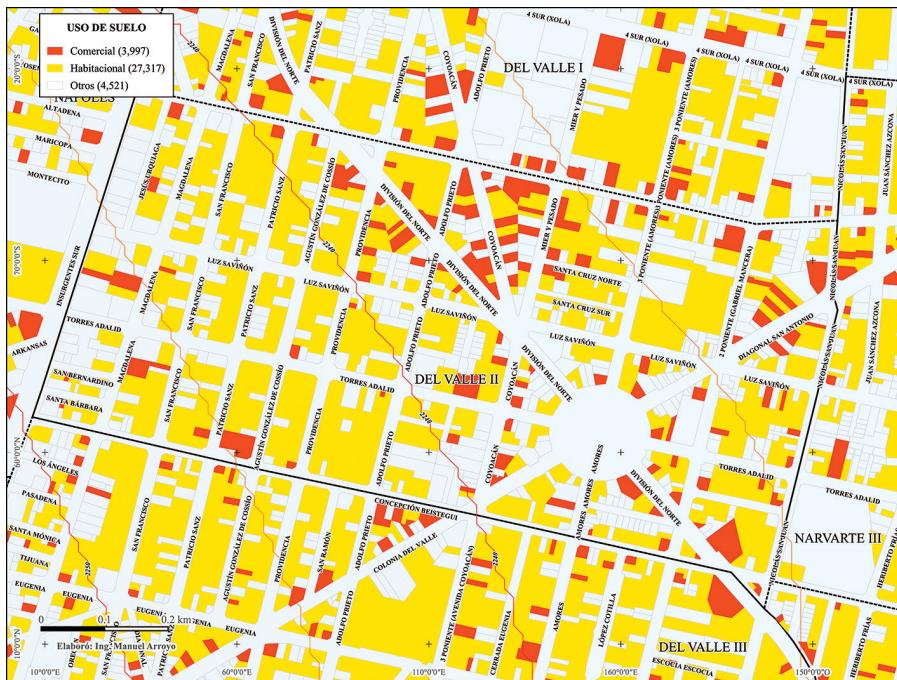
Figura 6. Coexistencia de la planta baja activa y la planta baja débil, Col. Del Valle II, Benito Juárez, CDMX. Fuente: elaboración propia con datos de la ADIP (2021).

La figura 6 ilustra un acercamiento a la colonia Del Valle II, donde 90% de los edificios multifamiliares presentan la condición de planta baja activa y débil. Este caso evidencia que las intervenciones estructurales realizadas sin considerar las normativas vigentes y el contexto sísmico local exacerbaban los riesgos, subrayando la importancia de supervisiones técnicas especializadas.
